Verformungsgerechtes Aufmaß DG

01067 Dresden Kraftwerk Mitte 1 - 32

Kraftwerk Mitte, Haus 2 Villa

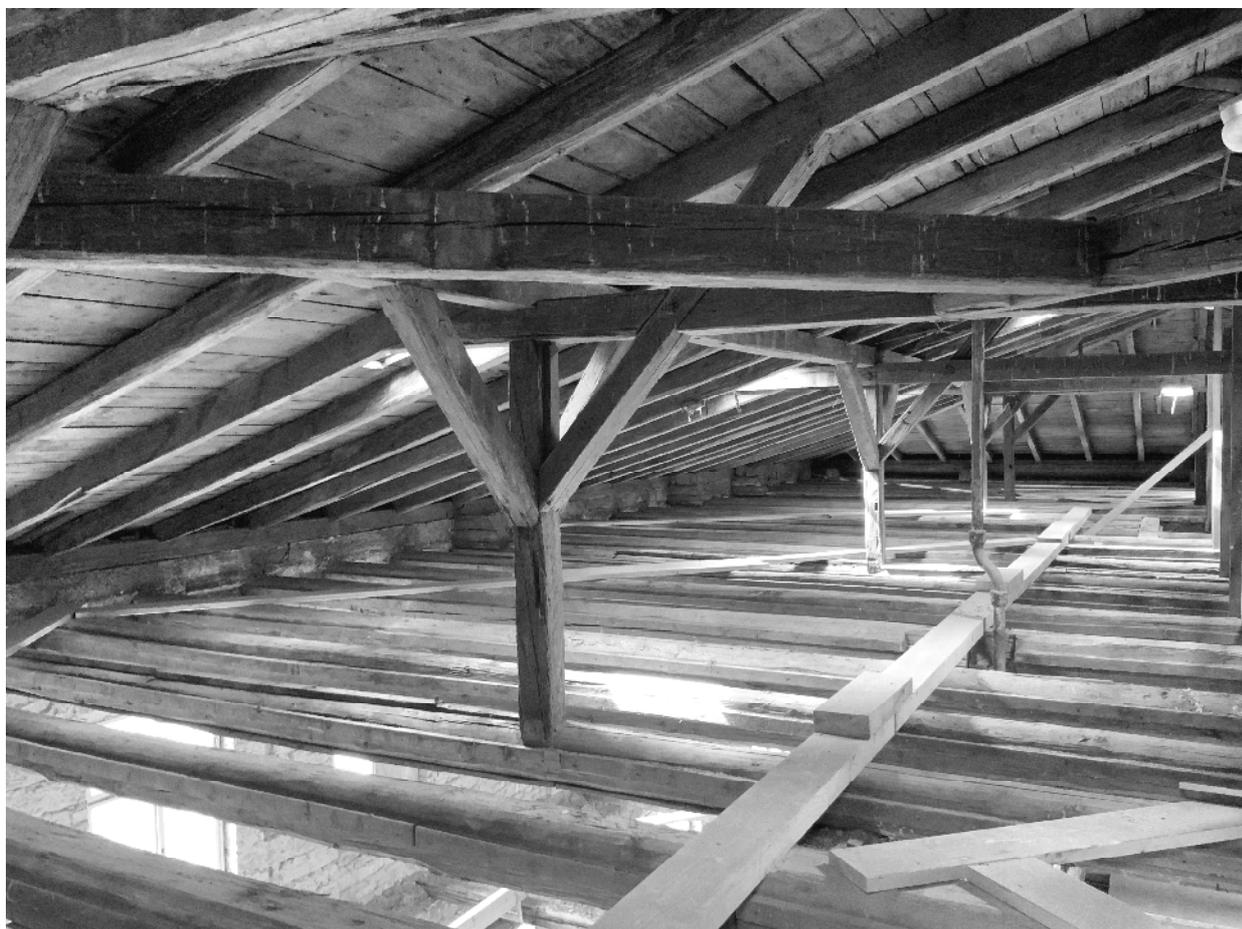
Abb. 01 Dachwerk aus Südosten,
Ebene Deckenbalken über
2.Obergeschoss

Pfettendach mit einer Fußpfette über
einem erhöhten Drempel, die Mittelpfette
über einer stehenden
Dachstuhlkonstruktion.

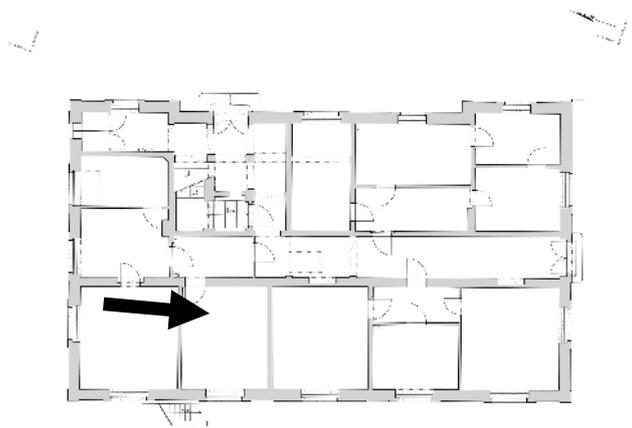
Abb. 02 Raumeindruck Kernbau, Ebene Erdgeschoss (EG)

Das Gebäude war zum Zeitpunkt der Untersuchung weitgehend entkernt, sodass sich Einblicke in den baulichen Bestand ergaben. Während es sich bei den Umfassungswänden und der Mittellängswand um Sandsteinmauerwerke handelt, ist die Treppe aus Ziegelmauerwerk eingebaut worden. Es liegt nahe, hier zwei Bauphasen zu vermuten.

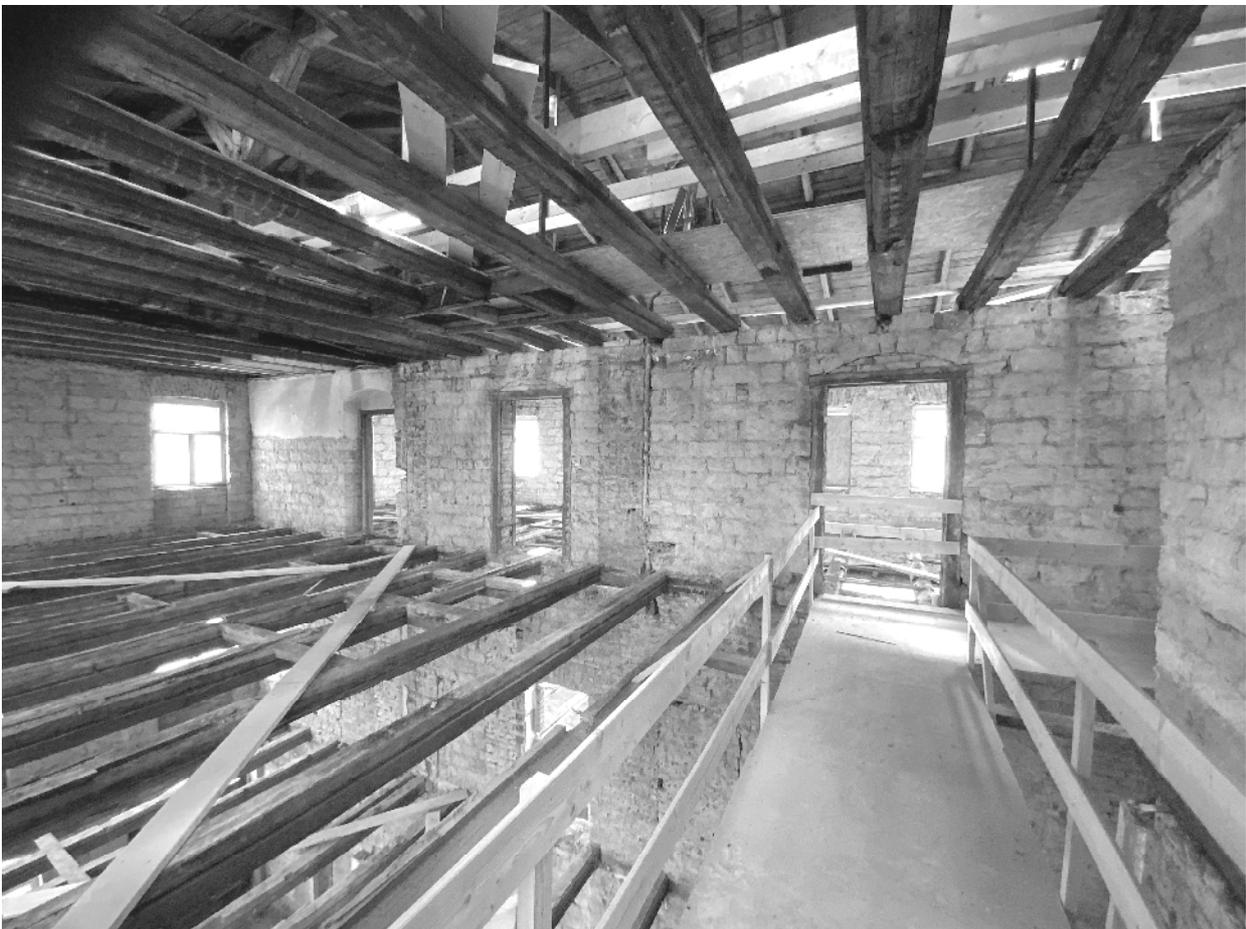
Abb. 03 Raumeindruck Kernbau, Ebene 2.Obergeschoss (2.OG)

Blickrichtung Süden: Im 2. Obergeschoss sind die Fensterlaibungen zum Großteil in Ziegelmauerwerk gefasst. Dabei kann es sich um einen Hinweis auf eine veränderte Bausituation handeln.

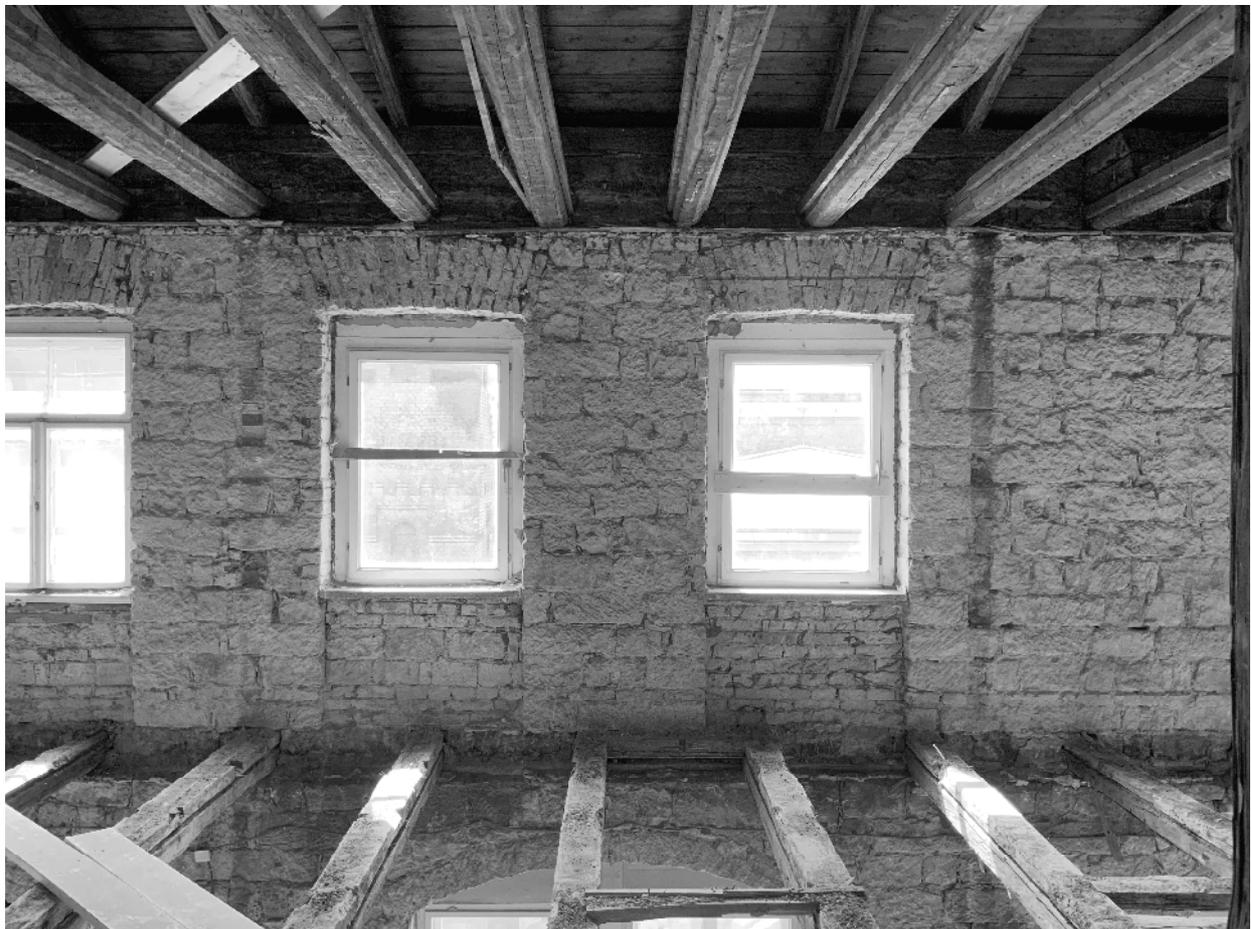
Abb. 04 Raumeindruck Kernbau, Ebene 2.Obergeschoss (2.OG)

Detail westliche Außenwand von Osten:
Fenstereinfassungen in Ziegelmauerwerk.

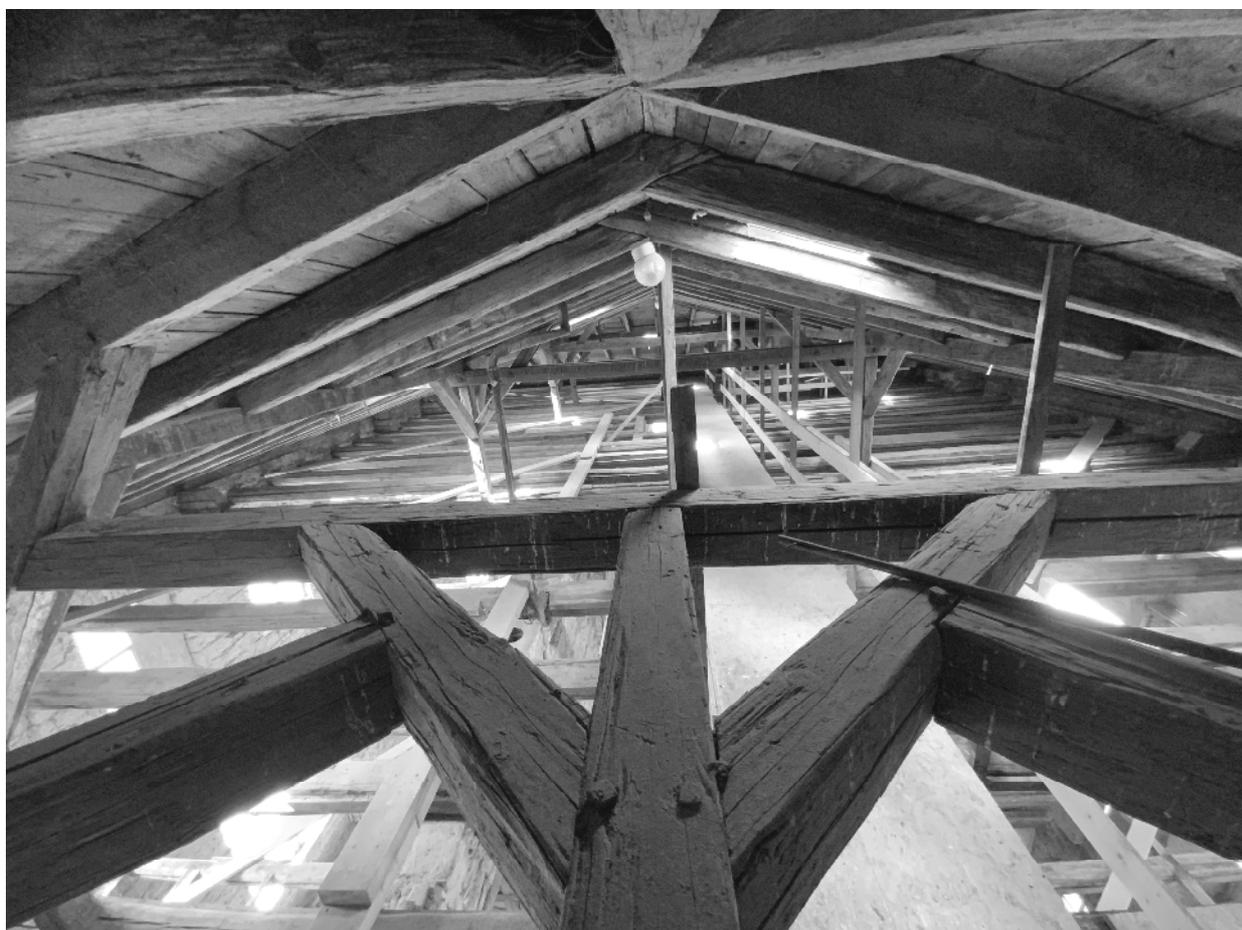
Abb. 05 Überblick Dachwerk von
Südsüdosten

Walmkonstruktion: In der Stuhlebene der
Mittelpfette gibt es eine Scherenförmige
Aussteifung unter den Walm Sparren.

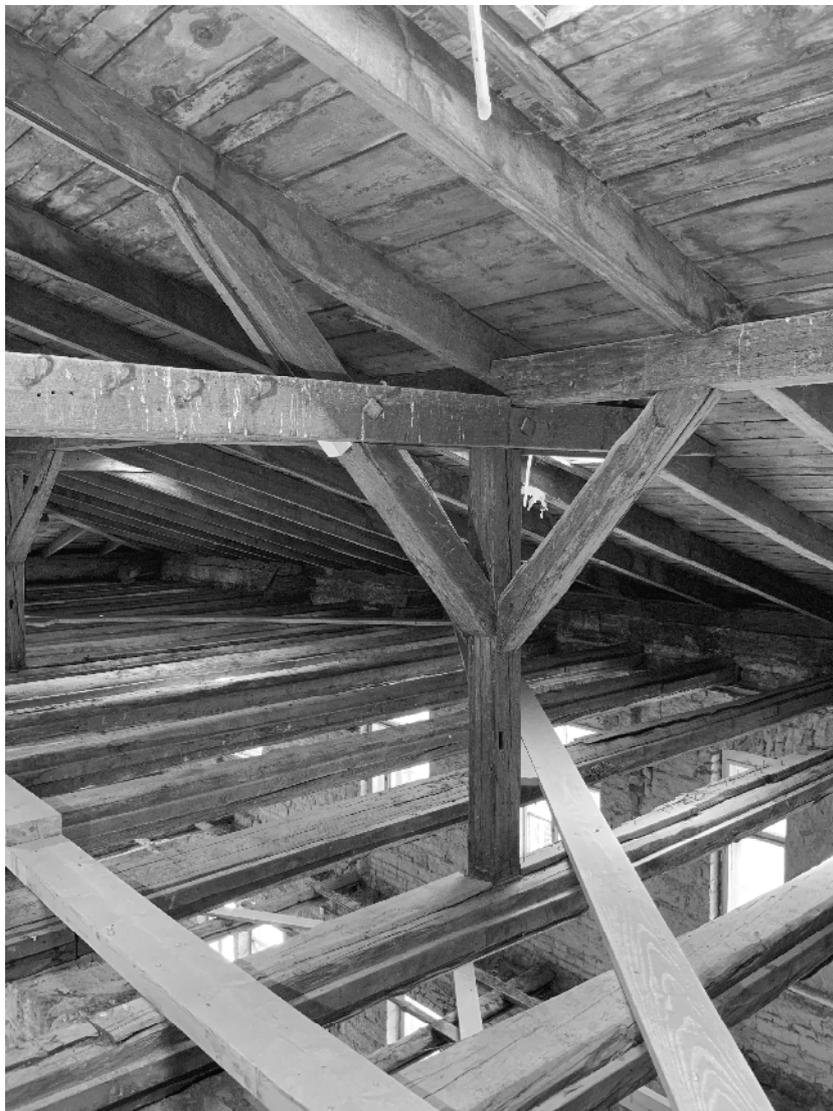
Abb. 06 Dachwerk, Blickrichtung Süden

Detail Stuhlkonstruktion: mit längs- und queraussteifenden Kopfbändern, die mit Zapfenverbindungen anschließen und durch Holznägel in ihrer Lage gesichert sind.

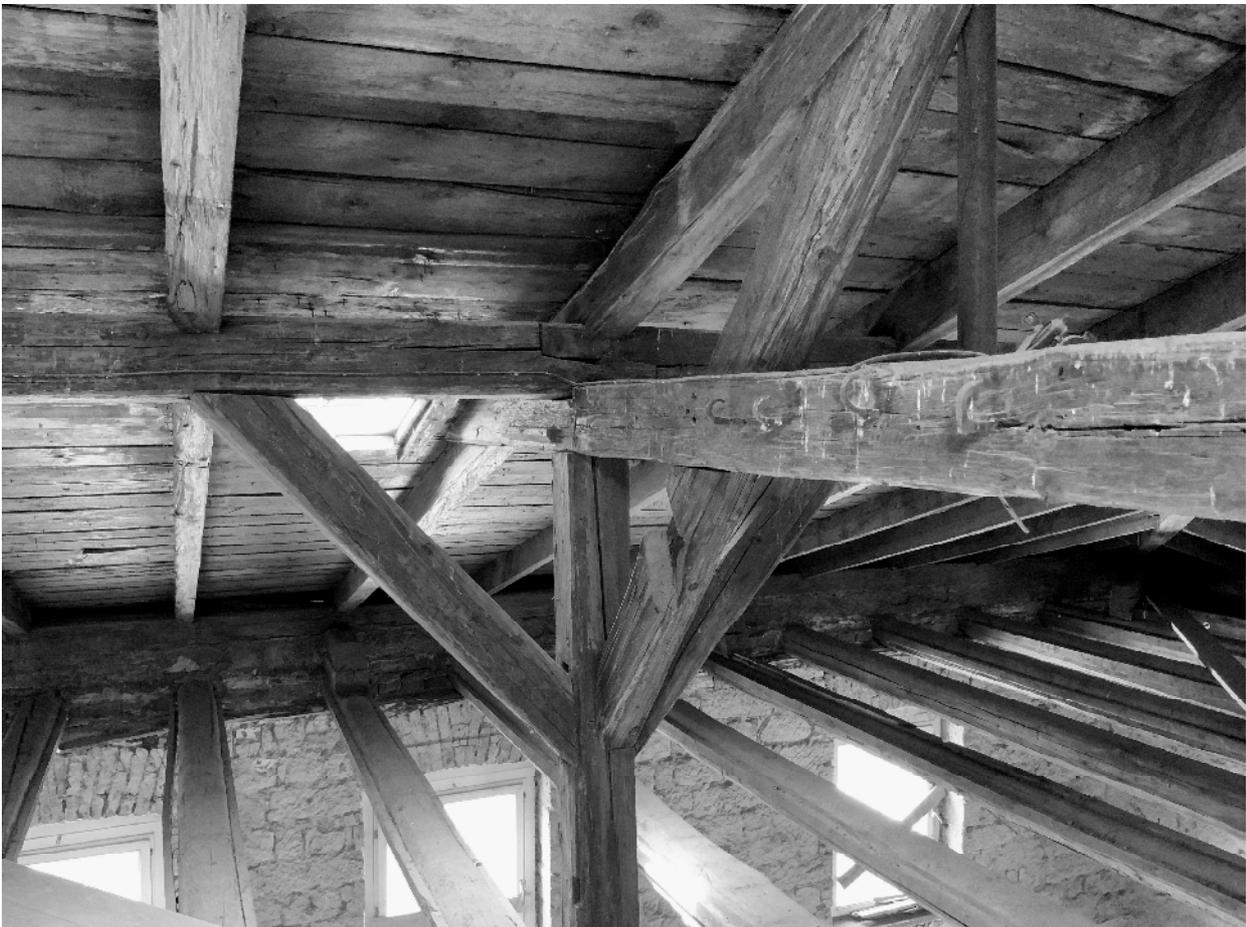
Abb. 07 Dachwerk, Blickrichtung
Westen

Detail Stuhlkonstruktion: Die queraussteifenden Kopfbänder steigen von den Stuhlsäulen auf, überkämmer die Spannriegel und binden in die Sparren der Hauptbündachsen ein. Das Kopfband mit Zweitverwendungsmerkmalen.

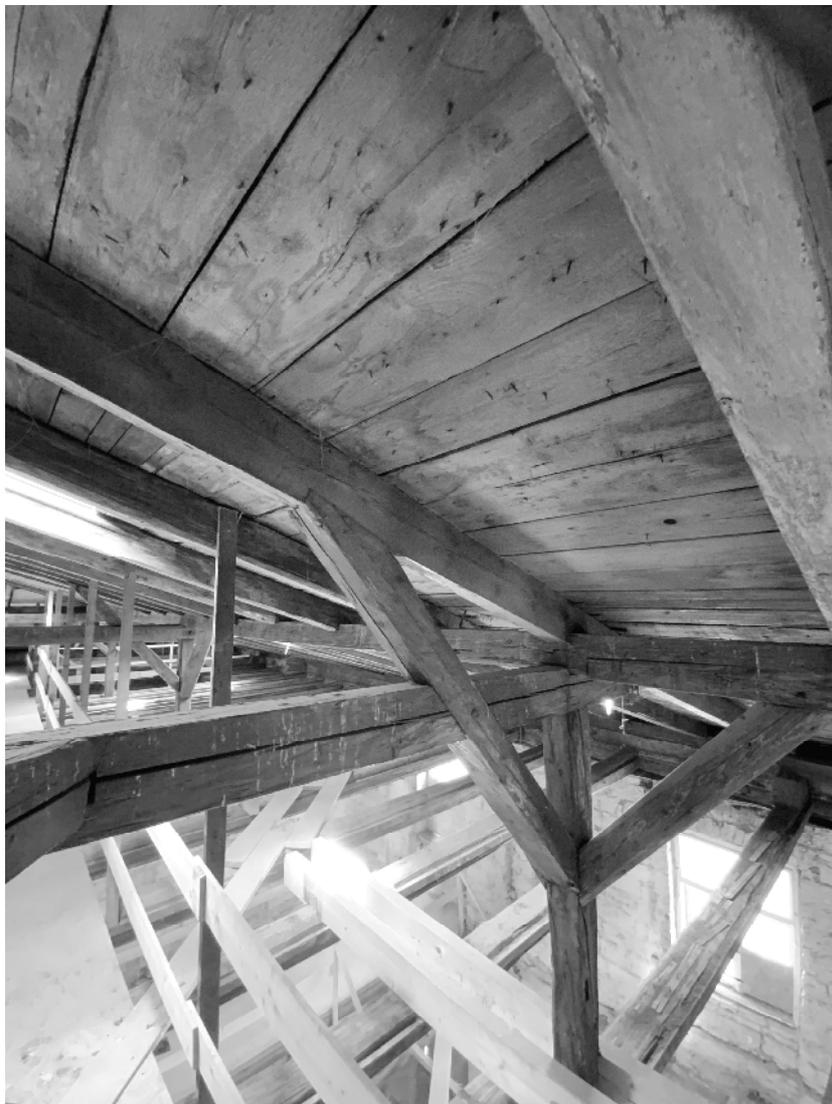
Abb. 08 Dachwerk, Blickrichtung Nordnordosten

Detail Stuhlkonstruktion: Queraussteifendes Kopfband mit Rückversatz an die Sparren angeschlossen.

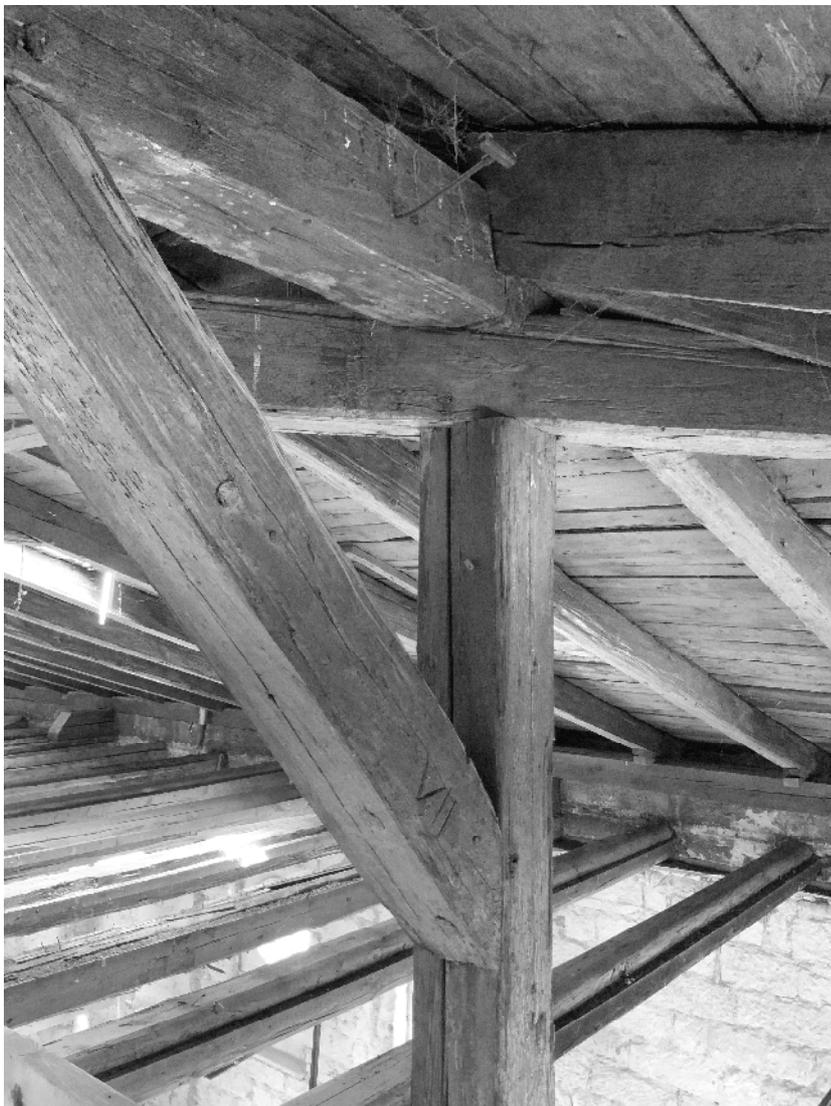
Abb. 09 Dachwerk, Blickrichtung
 Nordosten

Knotenpunkt Stuhlkonstruktion / Gratsparren in Südost: Kopfband mit dem Bundzeichen VII, der Knotenpunkt als Zapfverbindung mit einem Holznagel gesichert.

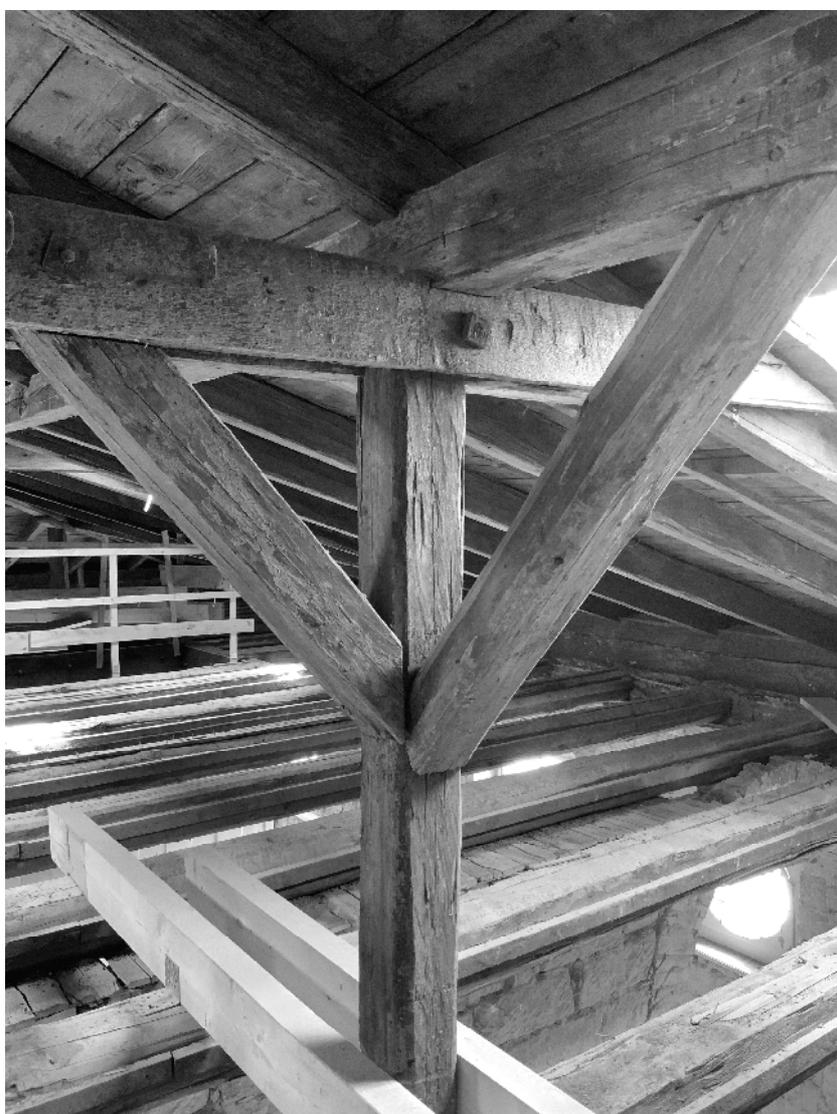
Abb. 10 Dachwerk, Blickrichtung Norden

Detail Stuhlkonstruktion: Die mittlere Hauptbündachse mit einem Zangenholz und Schraubenverbindung.

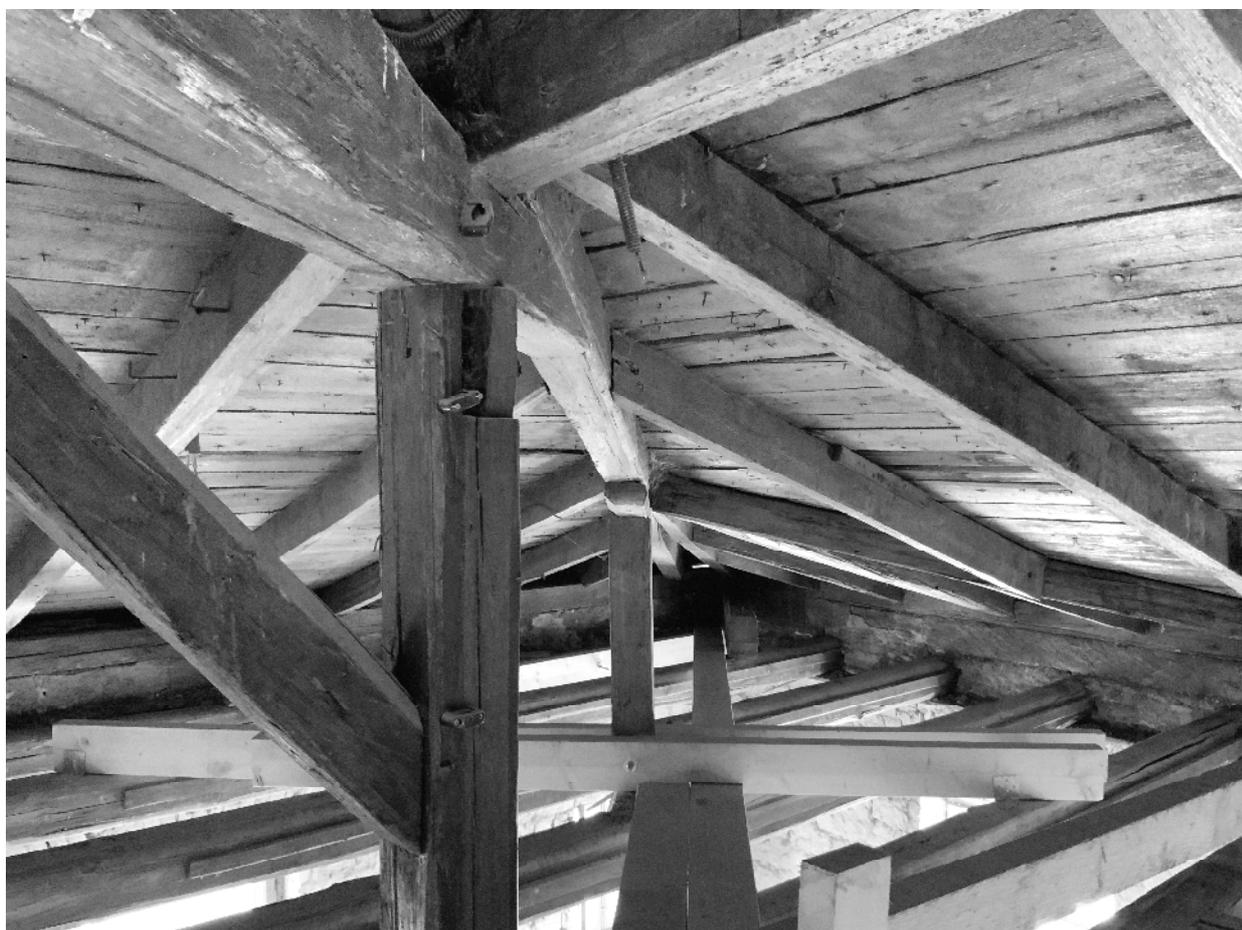
Abb. 11 Dachwerk, Blickrichtung Norden

Detail Gratsparren in Nordost: Walmkonstruktion mit Grat- und Schiftersparren. Die Stuhlsäule mit Zweitverwendungsmerkmalen.

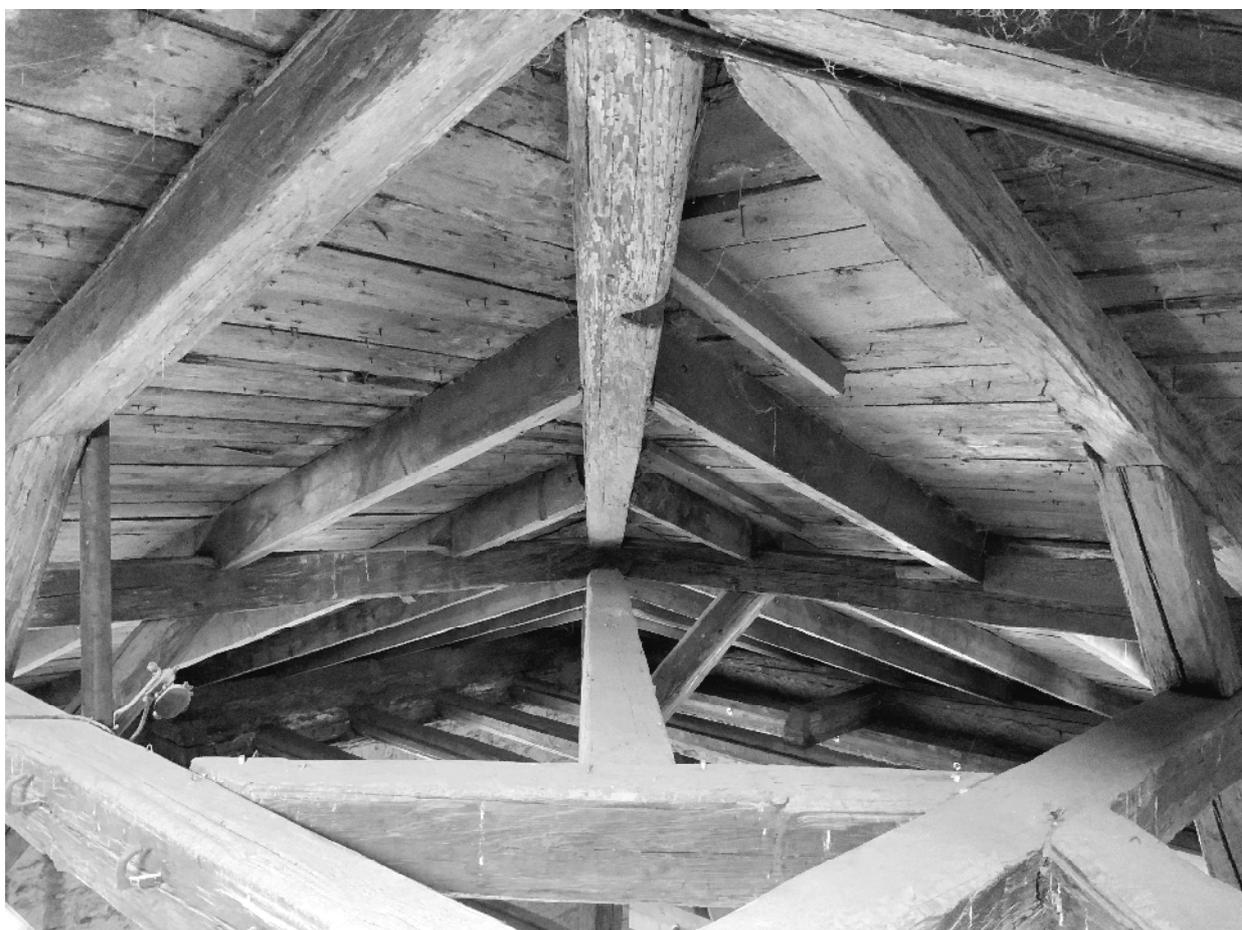
Abb. 12 Dachwerk, Blickrichtung Westen

Detail Gratsparren in Nordwest: Die Stuhlebene unter dem Gratsparren mit einer scherenförmigen Aussteifung.

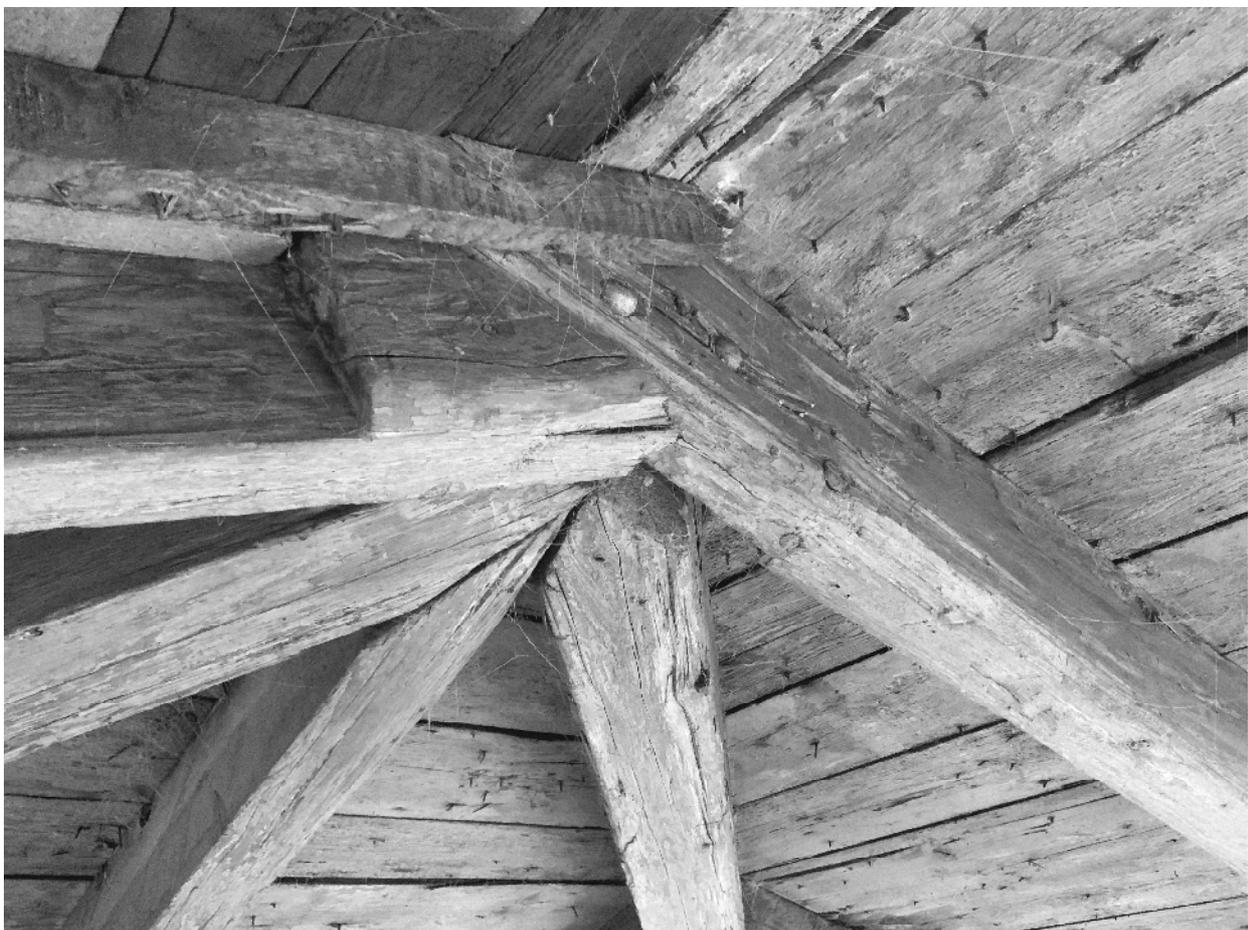
Abb. 13 Dachwerk, Blickrichtung
Nordnordwesten

Detail Firstpunkt nördlicher Walm, Südseite: Die Sparren im First mit jeweils einem halben Blatt miteinander verbunden.

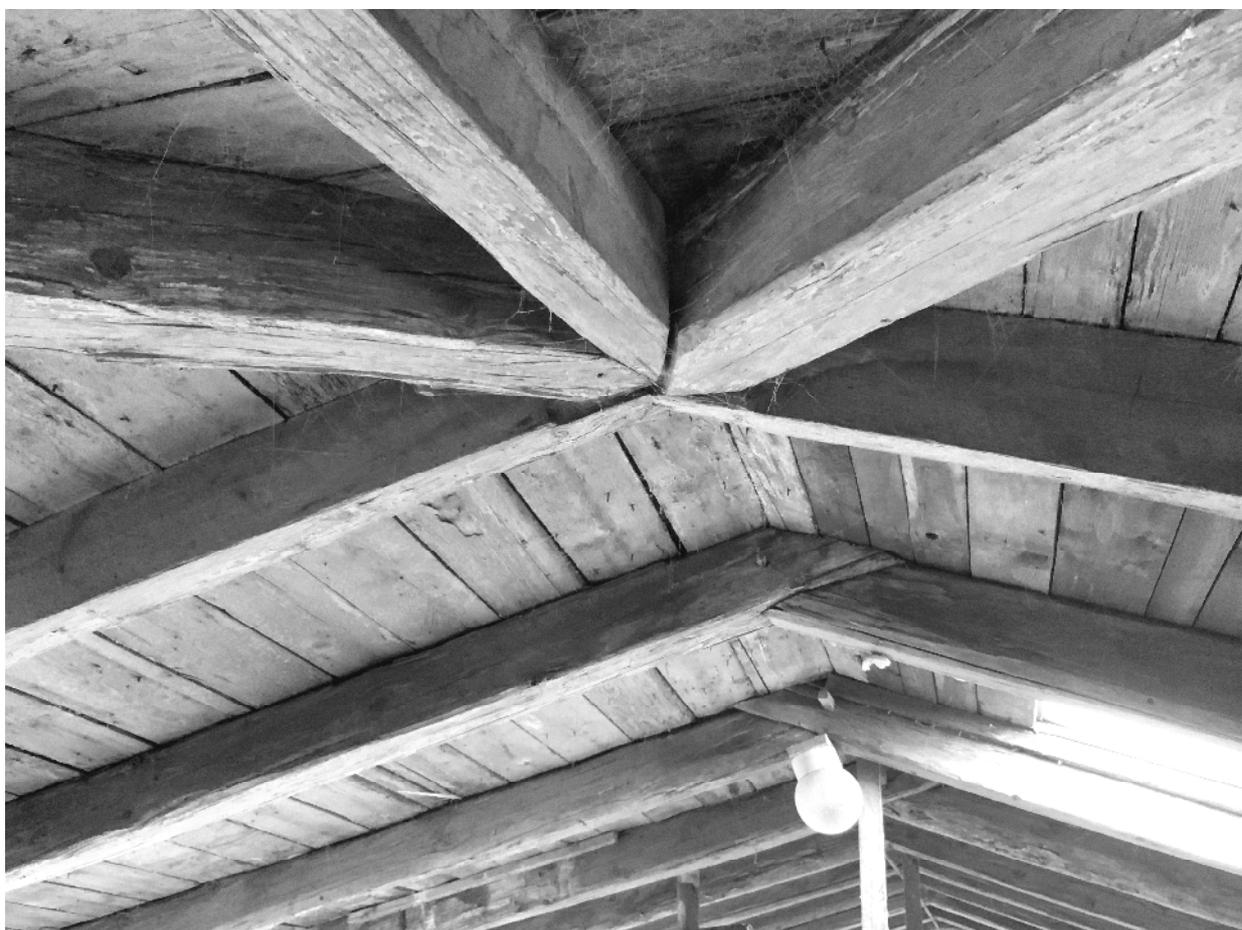
Abb. 14 Dachwerk, Blickrichtung Nordnordwesten

Detail Firstpunkt nördlicher Walm, Nordseite: Die Verbindungspunkt mit Holznägeln gesichert.

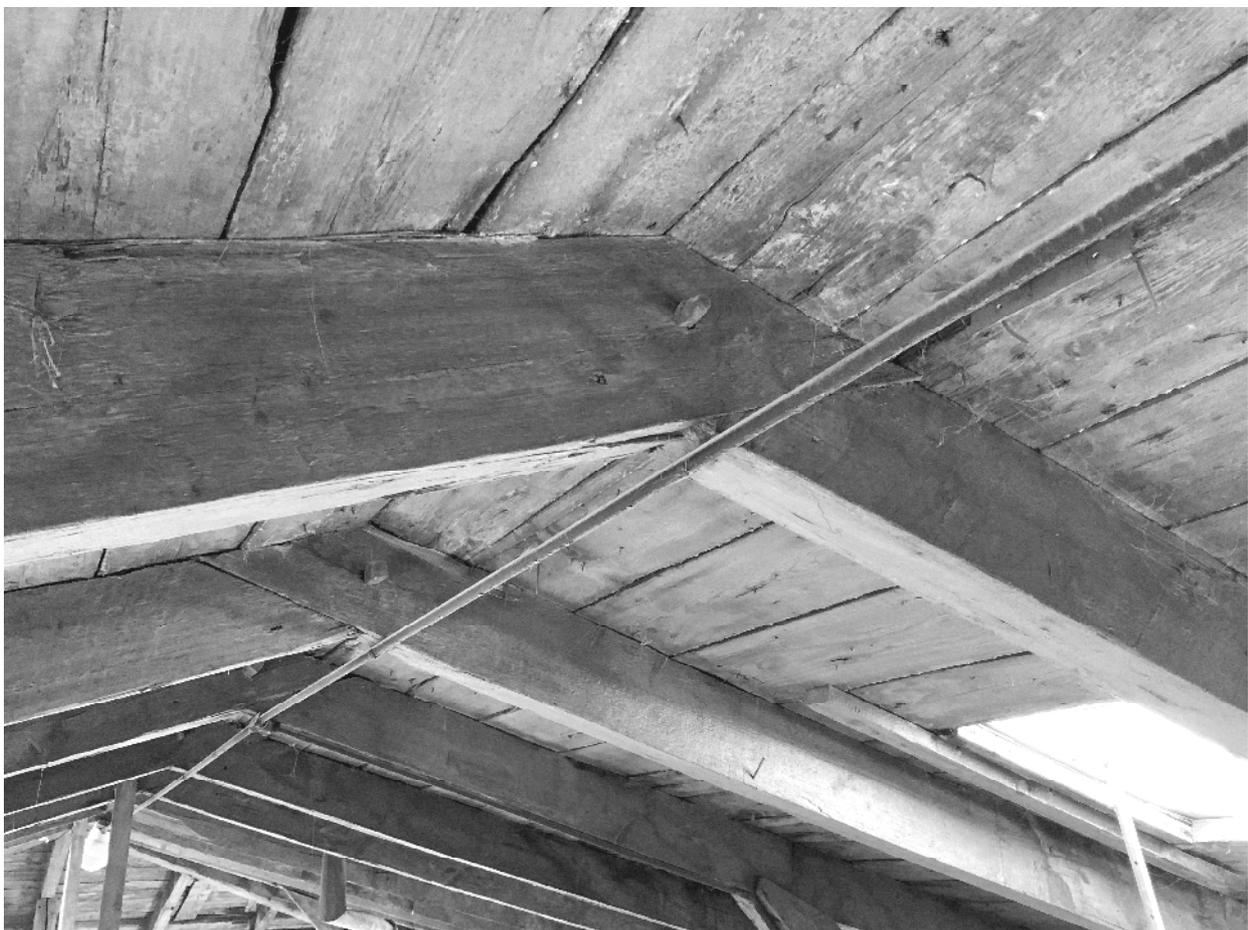
Abb. 15 Dachwerk, Blickrichtung Süden

Detail Firstpunkt Vollgespärre: Bei den Sparren handelt es sich in der Mehrzahl um Gattergeschnittene Konstruktionshölzer die einen deutlich stehenden Querschnitt besitzen und die zudem heller gefärbt sind als die Stuhlkonstruktion.

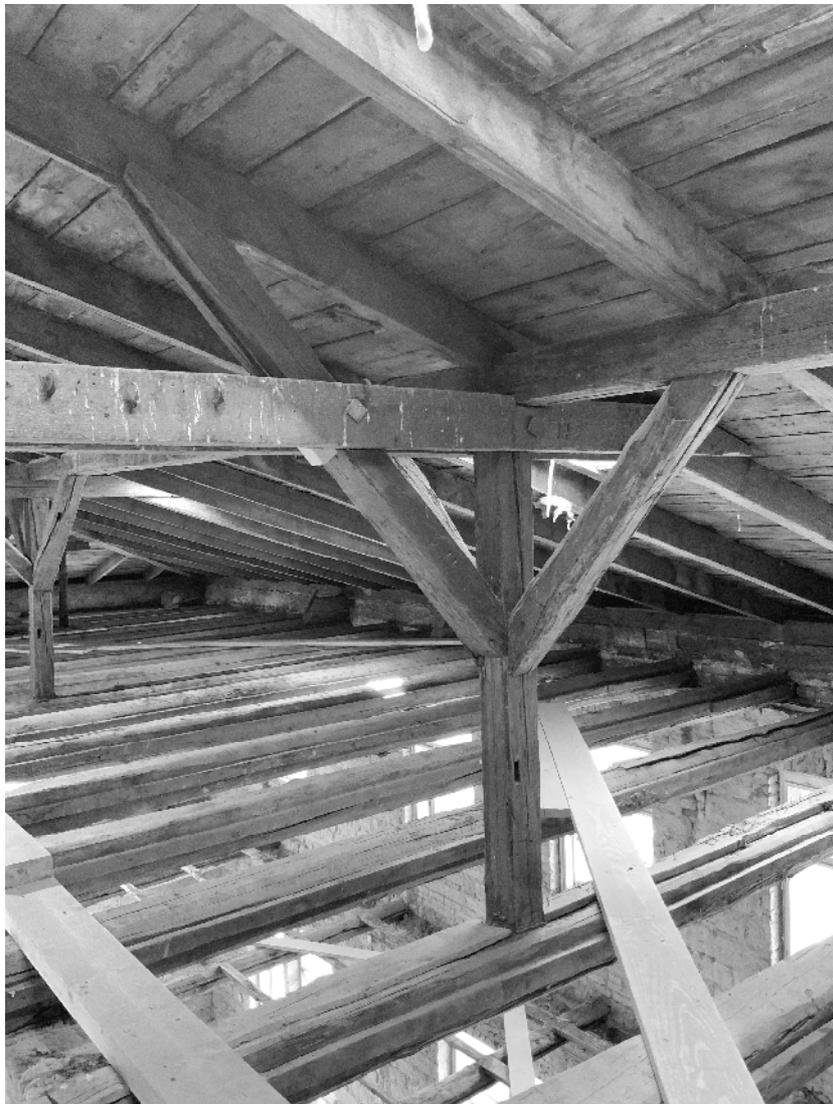
Abb. 16 Dachwerk, Blickrichtung Südsüdwesten

Detail Stuhlkonstruktion: Der Farbunterschied ist deutlich auszumachen. Auf die Oberflächen der Stuhlkonstruktion sind archaischer. Es handelt sich um gebeilte Holzoberflächen, die vermutlich mit der Raubank geglättet wurden.

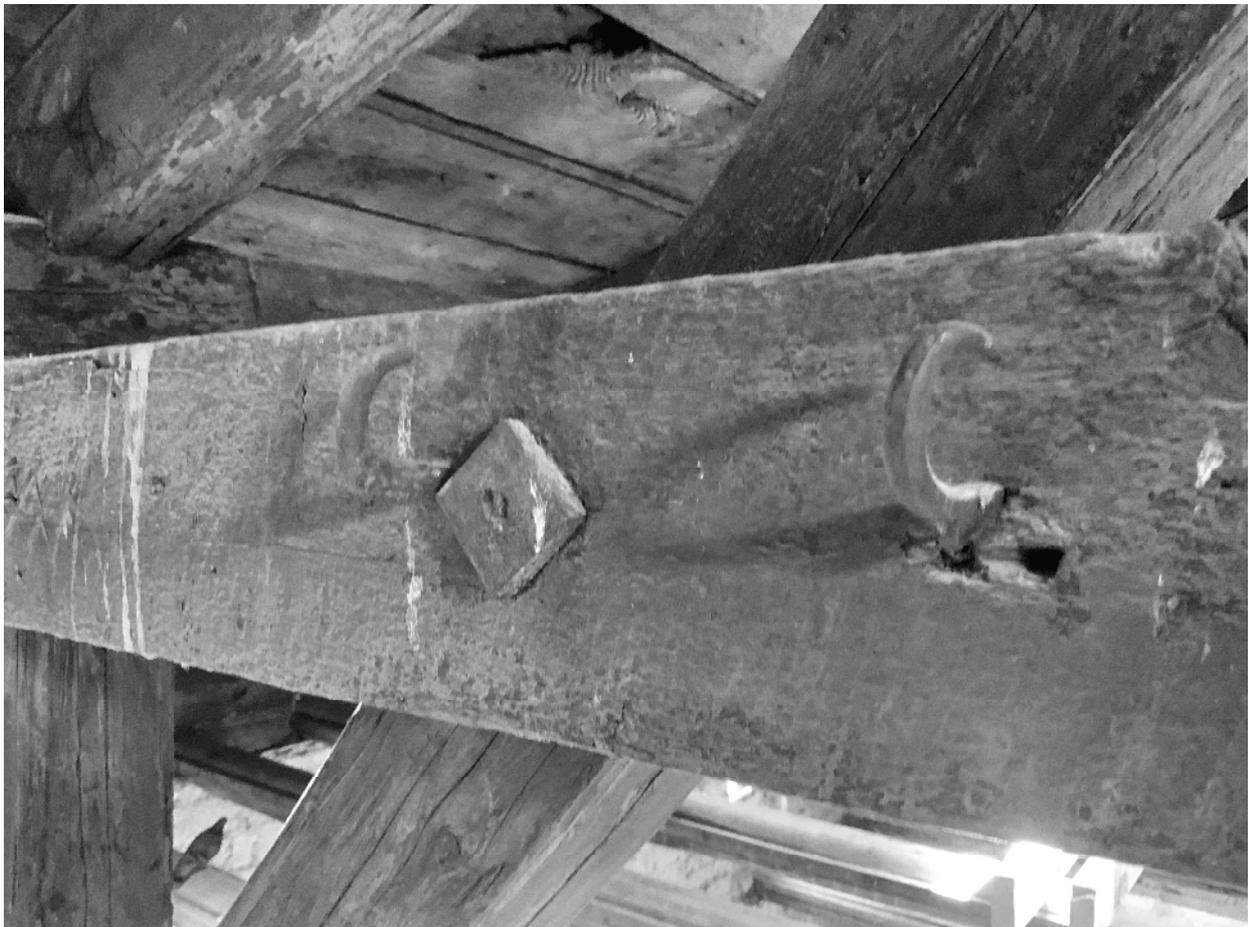
Abb. 17 Dachwerk, Blickrichtung Osten

Detail Stuhlkonstruktion: Schraubverbindung in der mittleren Hauptbundachse.

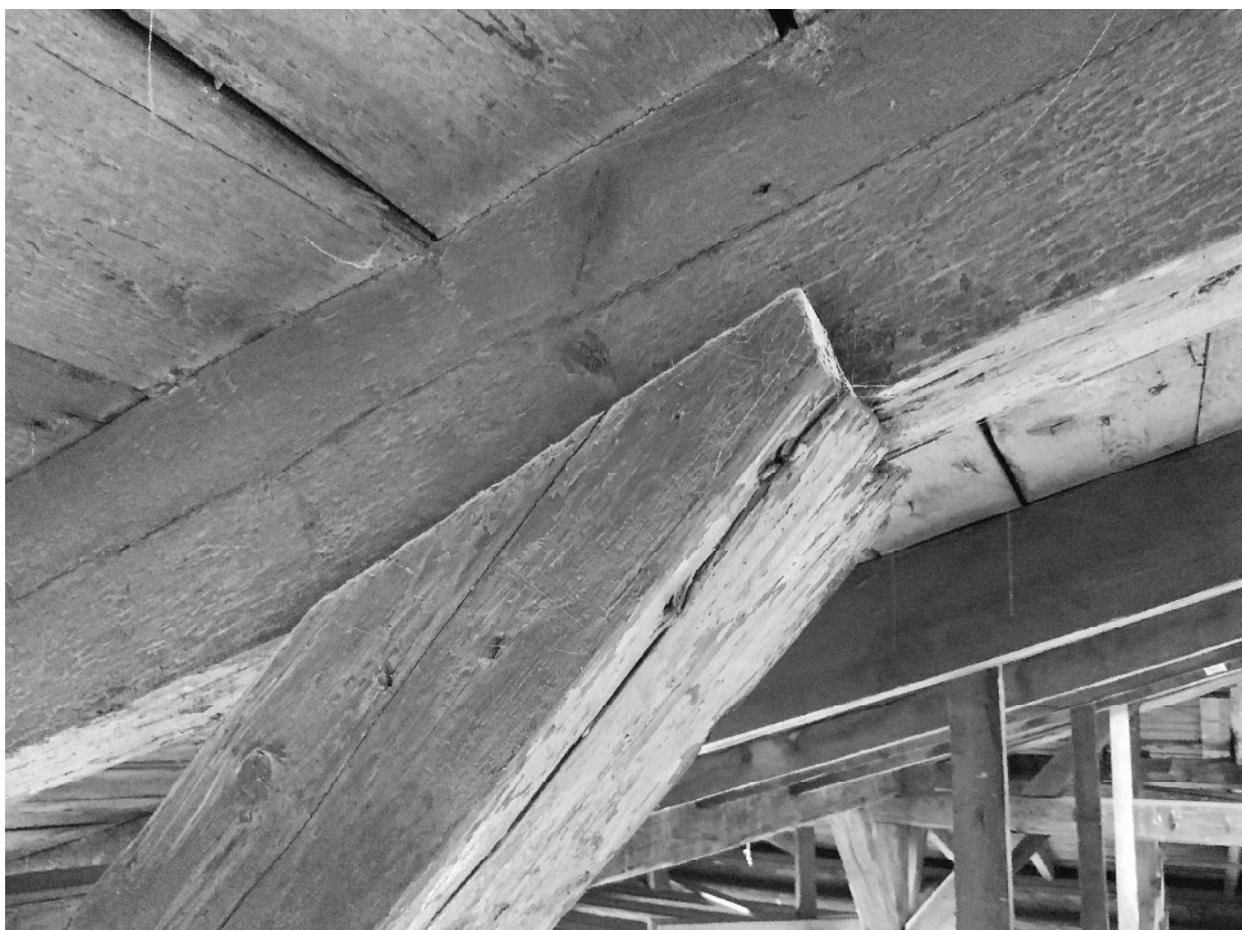
Abb. 18 Dachwerk, Blickrichtung Süden

Detail Stuhlkonstruktion: Rückversatz Kopfbandanschluss.

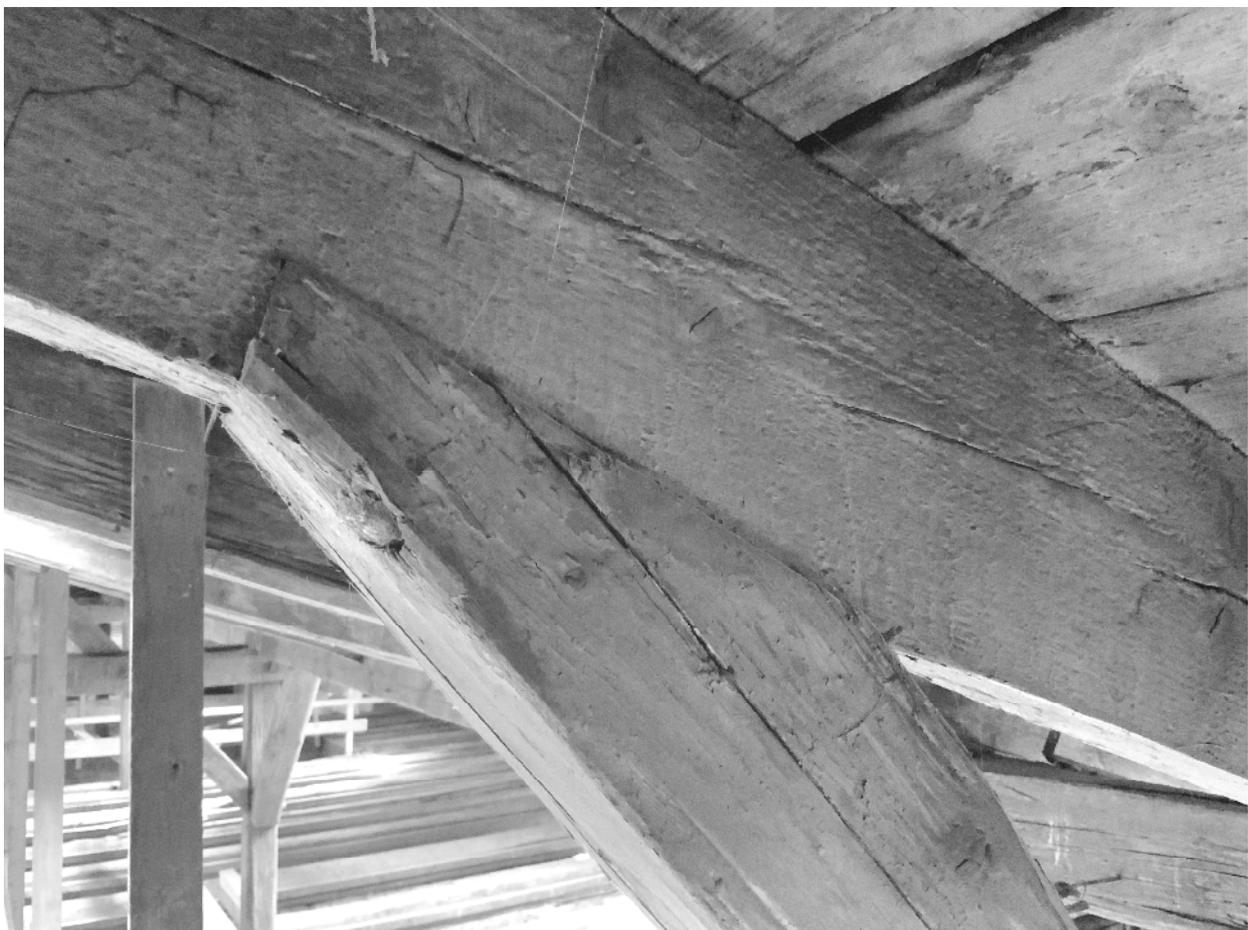
Abb. 19 Dachwerk, Blickrichtung Norden

Detail Stuhlkonstruktion: Rückversatz
Kopfbandanschluss.

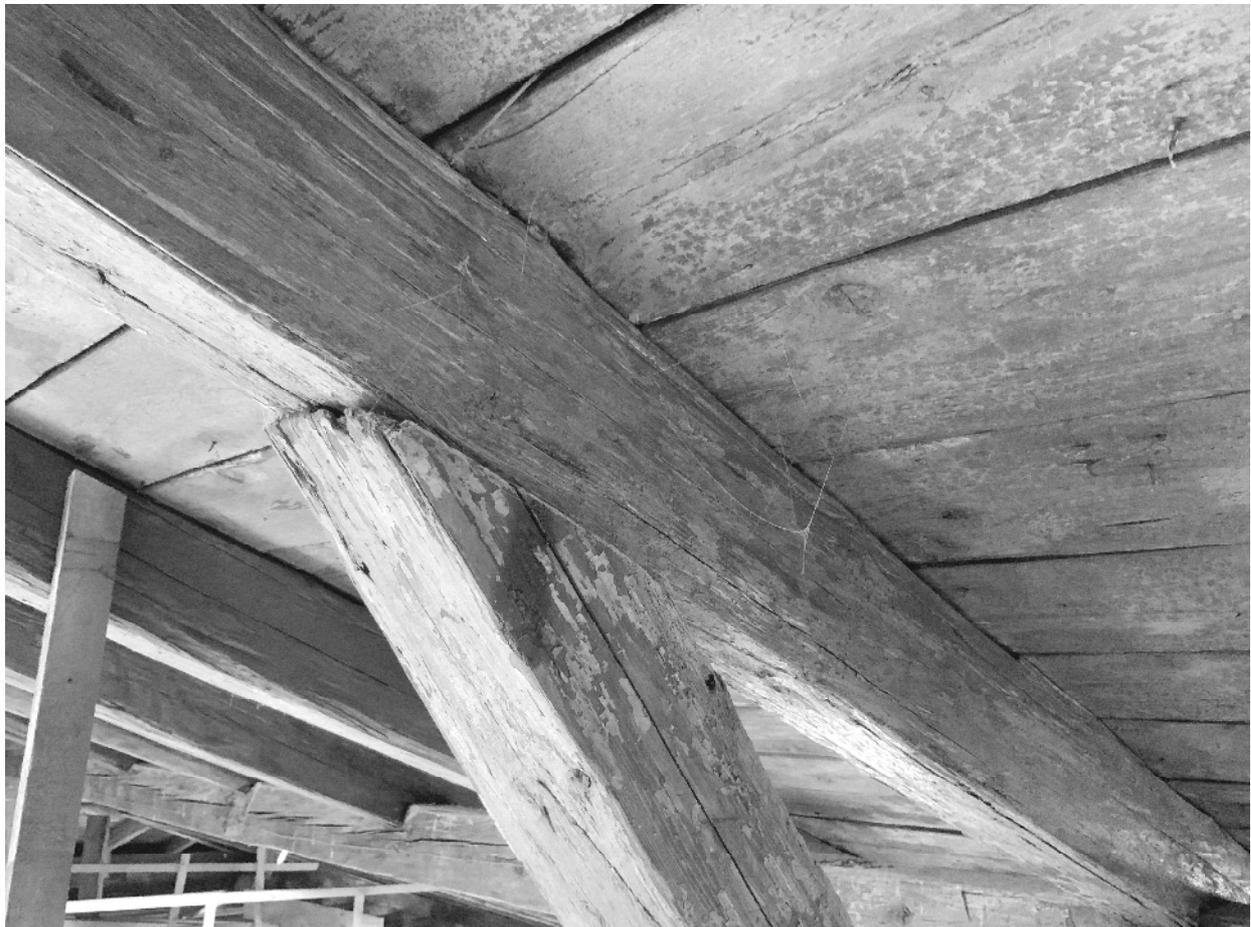
Abb. 20 Dachwerk, Blickrichtung Norden

Detail Stuhlkonstruktion: Zapfenverbindung Kopfbandanschluss.

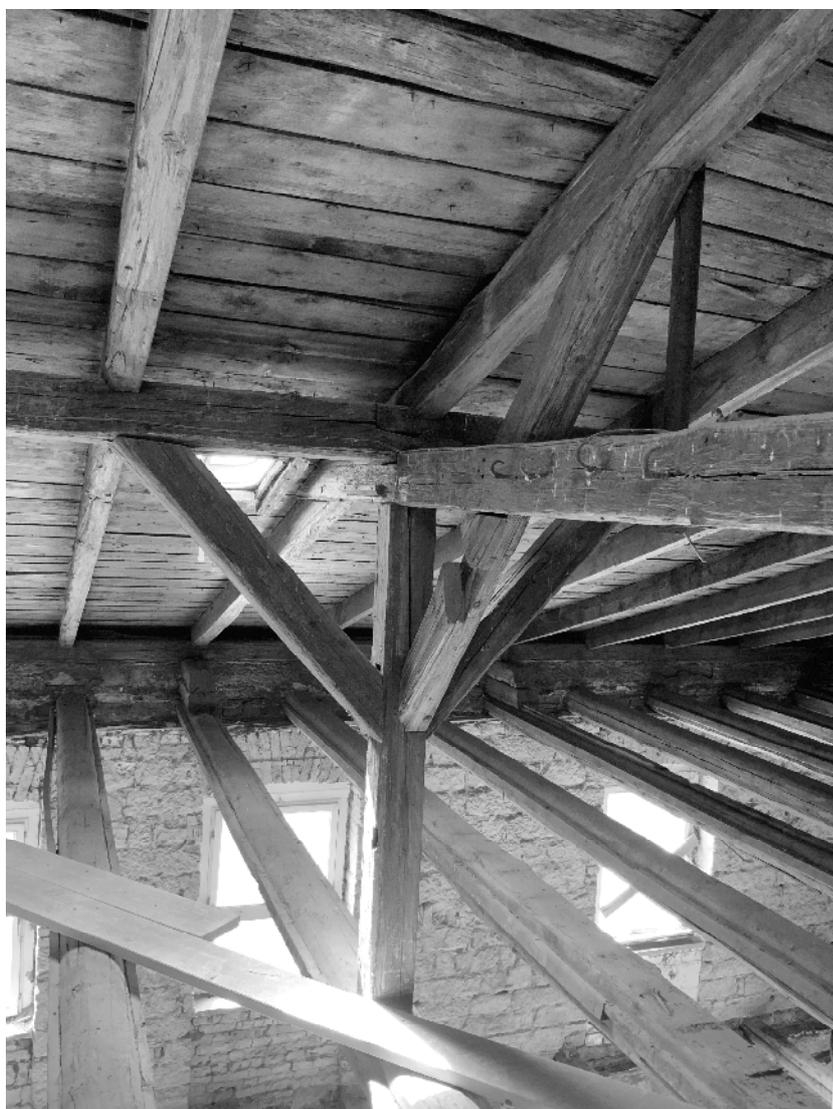
Abb. 21 Dachwerk, Blickrichtung
 Westsüdwesten

Detail Stuhlkonstruktion: Pfettenstoß über der
Stuhlsäule.
