Verformungsgerechtes Aufmaß DG

01067 Dresden Kraftwerk Mitte 1 - 32

Kraftwerk Mitte, Haus 2 Villa

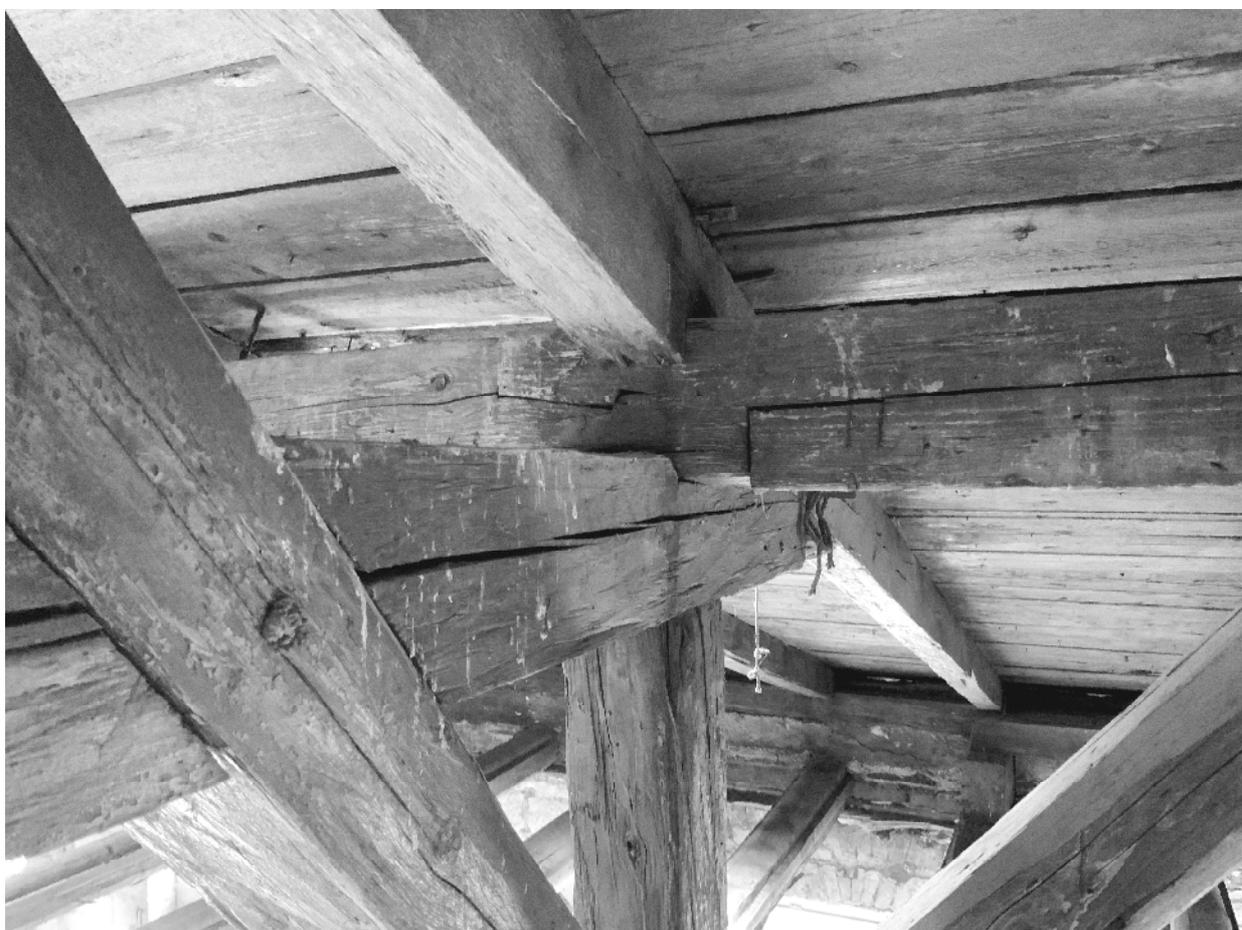
Abb. 22 Dachwerk, Blickrichtung Nordosten

Detail Stuhlkonstruktion: Pfettenstoß mit schrägem Hakenblatt.

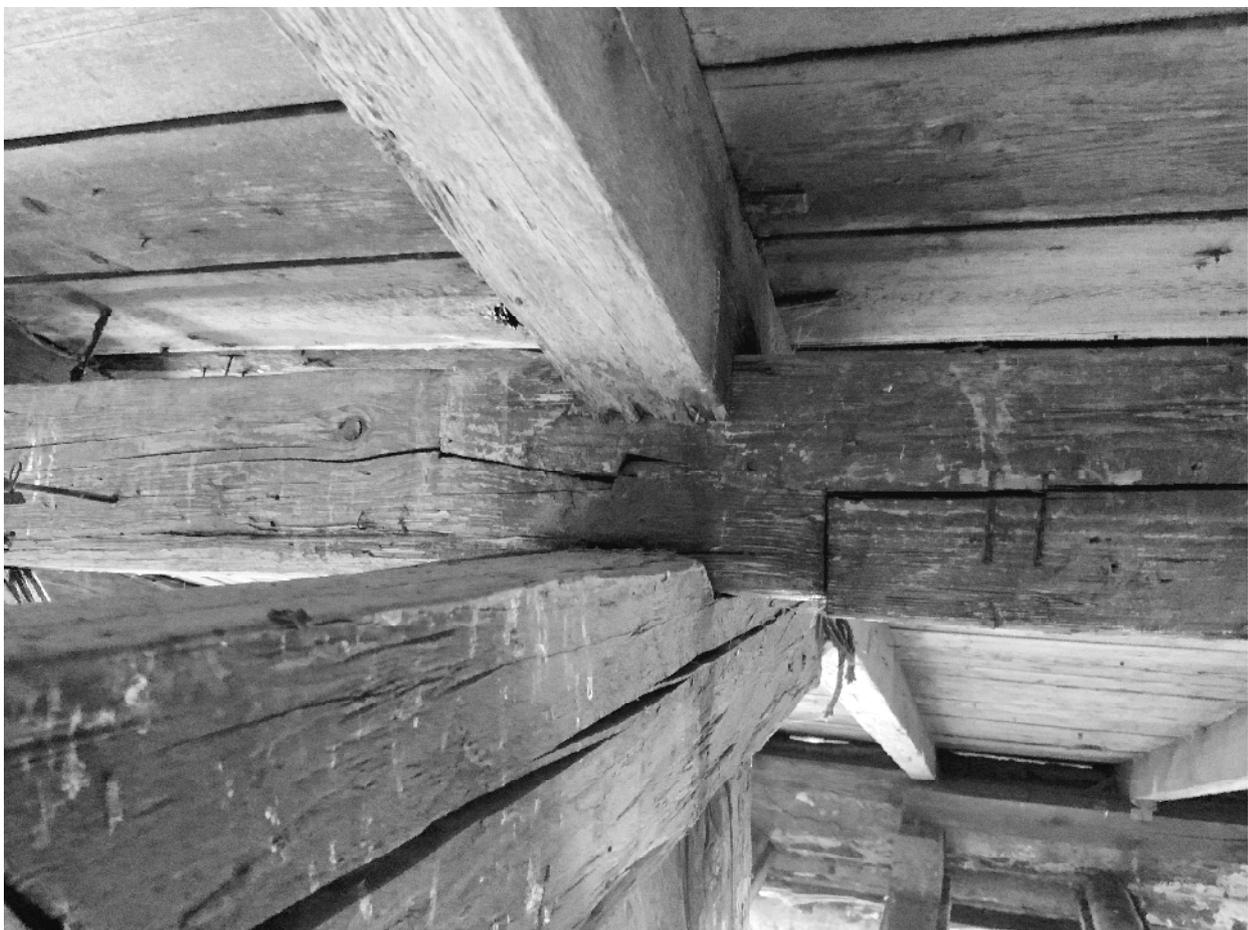
Abb. 23 Dachwerk, Blickrichtung
 Nordosten

Detail Stuhlkonstruktion: Schräges Hakenblatt.

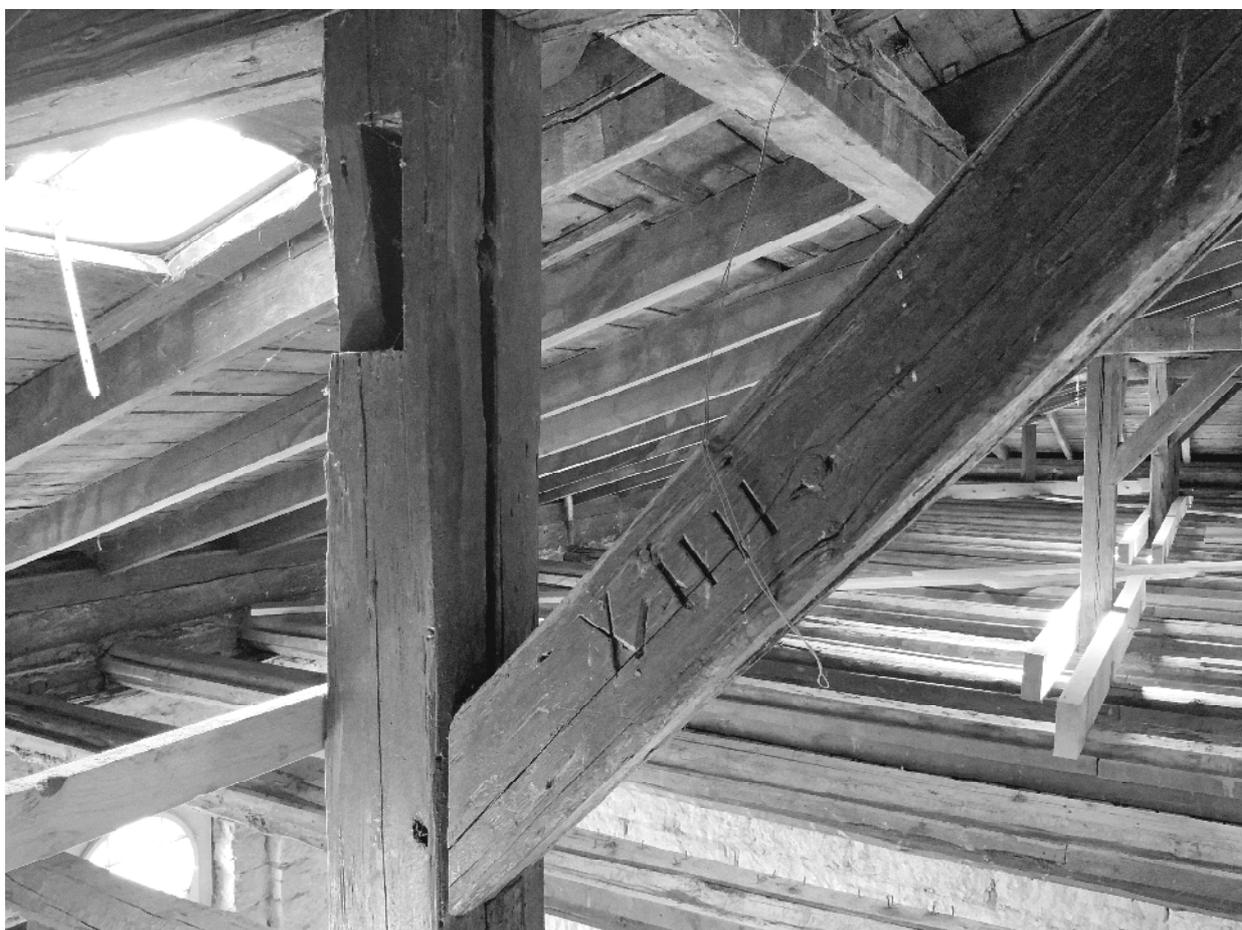
Abb. 24 Dachwerk, Blickrichtung Nordosten

Detail Stuhlkonstruktion: Stuhlsäule und Abbundzeichen Bundachse 19 (XVIII)

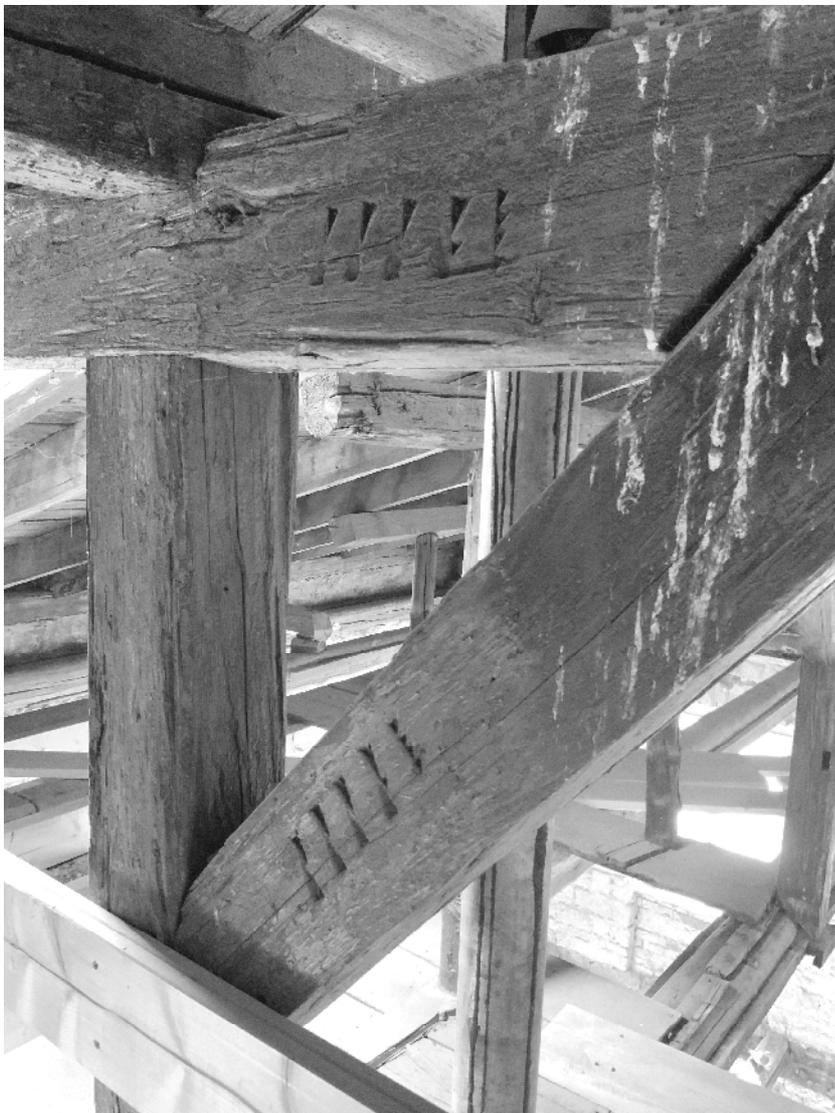
Abb. 25 Dachwerk, Blickrichtung
 Westsüdwesten

Detail Stuhlkonstruktion: Spannriegel und
Kopfband mit ausgestochenen Bundzeichen und
Fähnchen Nr. 44.
