Verformungsgerechtes Aufmaß DG

01067 Dresden Kraftwerk Mitte 1 - 32

Kraftwerk Mitte, Haus 2 Villa

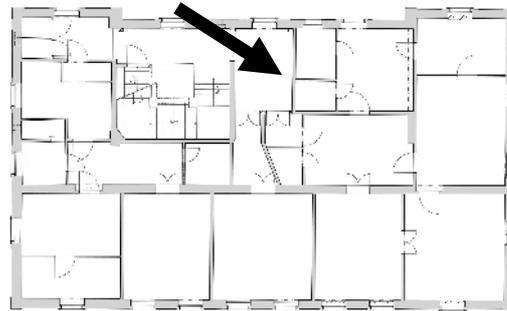
Abb. 03 Raumeindruck Kernbau, Ebene 2.Obergeschoss (2.OG)

Blickrichtung Süden: Im 2. Obergeschoss sind die Fensterlaibungen zum Großteil in Ziegelmauerwerk gefasst. Dabei kann es sich um einen Hinweis auf eine veränderte Bausituation handeln.

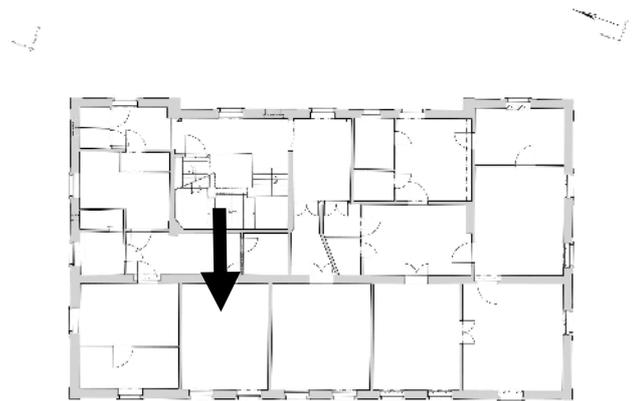
Abb. 04 Raumeindruck Kernbau, Ebene 2.Obergeschoss (2.OG)

Detail westliche Außenwand von Osten:
Fenstereinfassungen in Ziegelmauerwerk.

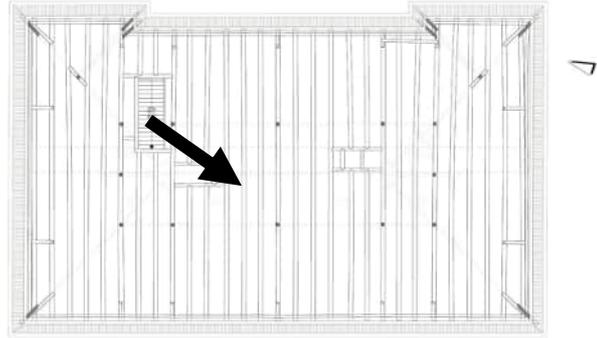
Abb. 06 Dachwerk, Blickrichtung Süden

Detail Stuhlkonstruktion: mit längs- und queraussteifenden Kopfbändern, die mit Zapfenverbindungen anschließen und durch Holznägel in ihrer Lage gesichert sind.

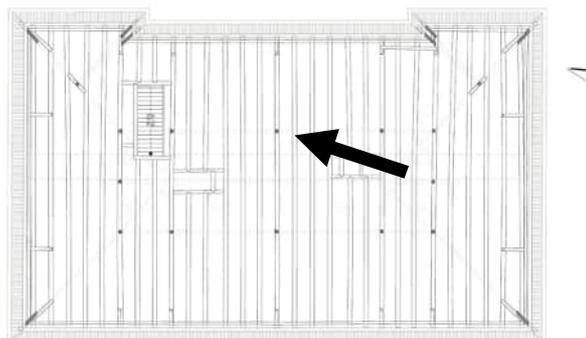
Abb. 10 Dachwerk, Blickrichtung Norden

Detail Stuhlkonstruktion: Die mittlere Hauptbündachse mit einem Zangenholz und Schraubenverbindung.

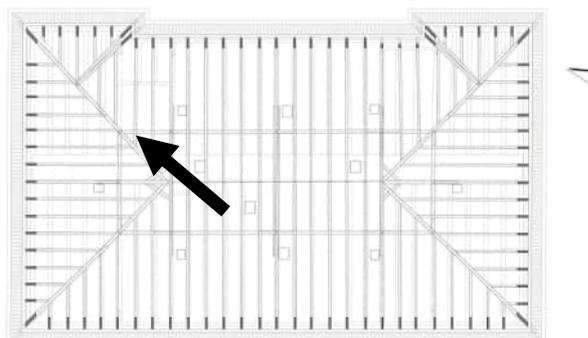
Abb. 11 Dachwerk, Blickrichtung Norden

Detail Gratsparren in Nordost: Walmkonstruktion mit Grat- und Schiftersparren. Die Stuhlsäule mit Zweitverwendungsmerkmalen.

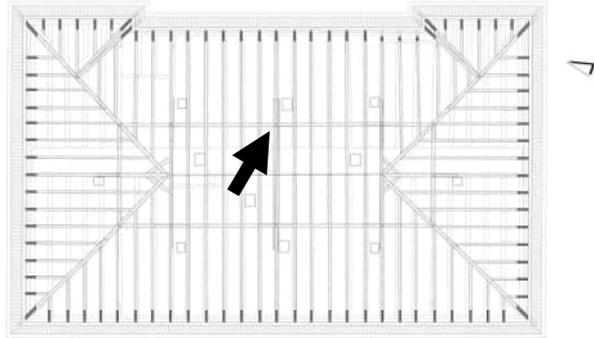
Abb. 17 Dachwerk, Blickrichtung Osten

Detail Stuhlkonstruktion: Schraubverbindung in der mittleren Hauptbundachse.
